Mejora en la Calidad de Impresión

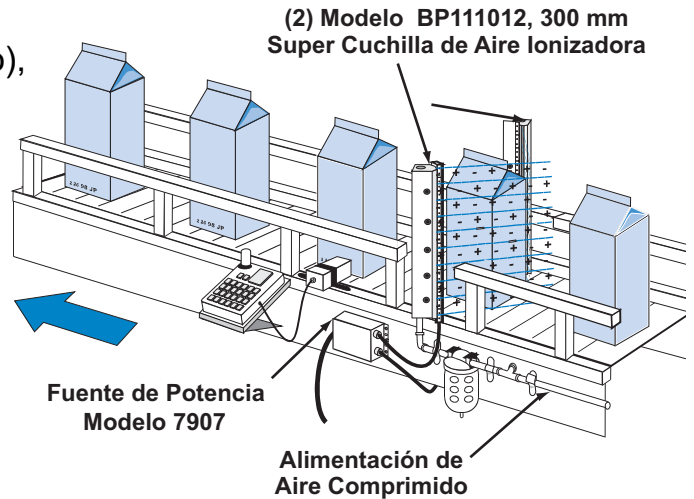
Cuchilla de Aire Ionizadora, Modelo BP111012, de 12" (305 mm), fue instalada a cada lado del envase.

Una corriente de aire ionizado circuló alrededor de todo el envase eliminando las cargas estáticas de toda su superficie. **Como resultado, la calidad de la impresión fue nítida y clara.**

Un productor de bebidas tenía un problema de calidad de impresión (fecha de vencimiento), en ciertos envases de Jugos. La electricidad estática sobre la superficie, atraía la tinta hacia otros puntos sobre el envase en lugar de dirigirla de manera directa frente al cabezal de impresión. La impresión era ilegible.

Una primera prueba para eliminar los problemas de estática, fue instalar una barra ionizadora sin cortina de aire; el resultado obtenido, fue ineficiente dado que el aire ionizado no pudo alcanzar la forma tridimensional de la superficie del envase. La Súper Cuchilla de Aire Ionizado, con su flujo laminar y uniforme, es capaz de neutralizar las cargas sobre cualquier superficie en contacto. Como complemento de la impresión, este sistema es ideal para limpieza de las partes, removiendo el polvo y eliminando el riesgo de peligros eléctricos.
